Travaux « test » de restauration des berges de la Nonette – Gouvieux (60)

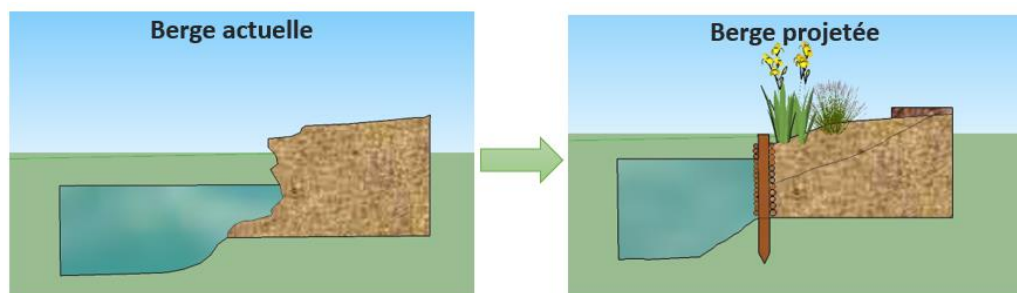
Protection et renaturation des berges par des techniques de génie végétal : tressage de saule, plantation d'hélophytes et ensemencement afin de favoriser le développement d'une biodiversité adaptée et de protéger le sentier pédagogique contre l'érosion.

Le schéma ci-dessous décrit le principe d'aménagement recherché :

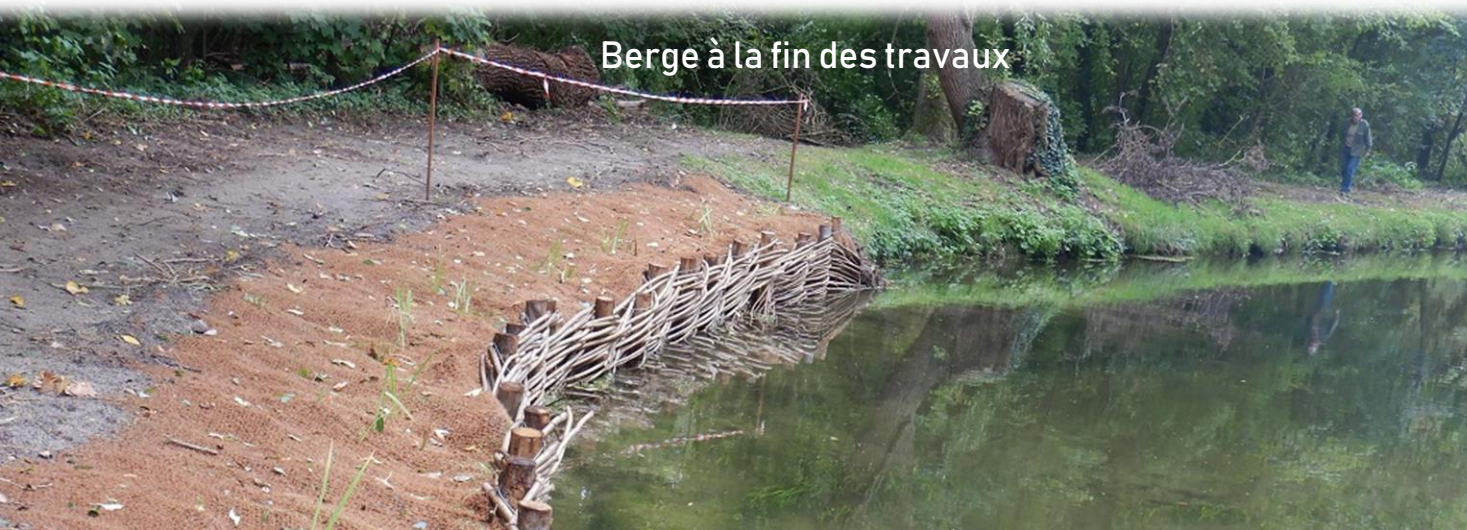
Berge à la fin des travaux
